COMUNE DI MEDOLLA
provincia di Modena

RICHIESTA DI CANCELLAZIONE VINCOLO, ex art. 6 comma 3 della L.R. 16/2012, RIGUARDANTE UN IMMOBILE posto in via Grande, snc, presso la CORTE WEGMANN-ESCHER di MEDOLLA

Med-W-E2019

RELAZIONE DESCRITTIVA

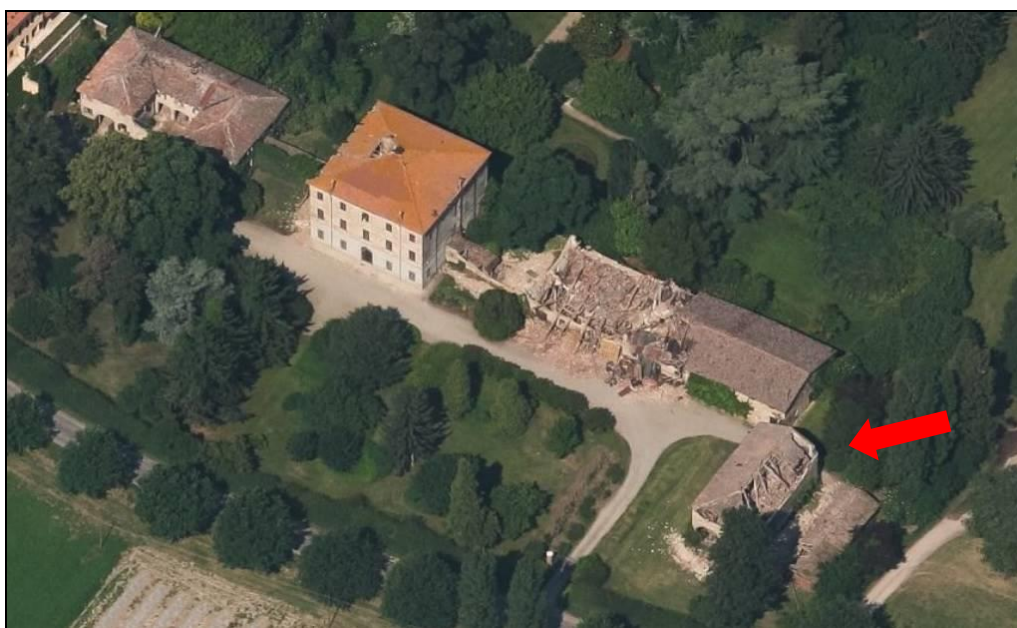
L'edificio di cui alla presente relazione è risultato gravemente danneggiato a seguito del sisma del 2012, con diffusi crolli e forti lesioni sulle strutture murarie portanti (figura 14). Negli anni trascorsi da quell'evento calamitoso, stante il pessimo quadro fessurativo prodotto dall'azione sismica, il venir meno dei naturali presidi scatolari della costruzione e l'impoverimento dei materiali, ormai lasciati a deperire per via degli agenti atmosferici, impossibilitati a realizzare a suo tempo adeguate e onerose opere di messa in sicurezza, sono continuati e aggravati i crolli e ora la situazione è quella rappresentata dalle immagini che seguono (figure 15, 16 e 17), con crollo totale degli impalcati e della copertura, nonché di gran parte del perimetro sommitale e di parte del portico rivolto a sud.

Fig. 14 – Vista aerea dei danni da sisma, post 2012. La freccia rossa indica l'immobile oggetto della presente relazione.

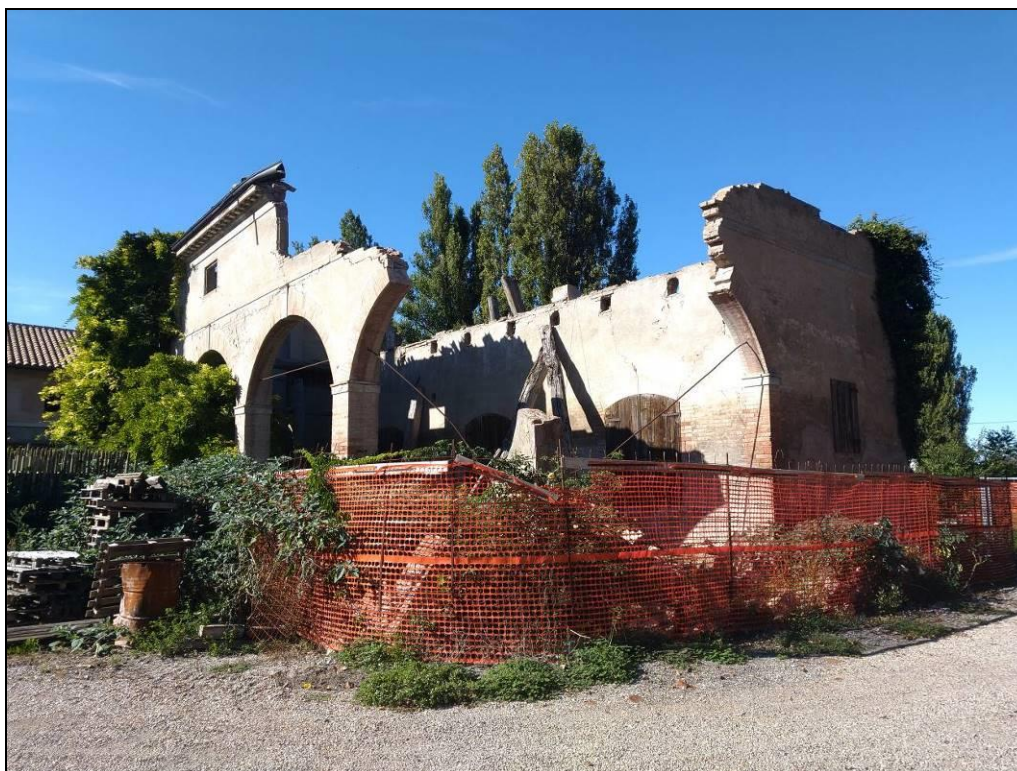
Fig. 15 – Fieniletto, angolo sud-est, 2019.

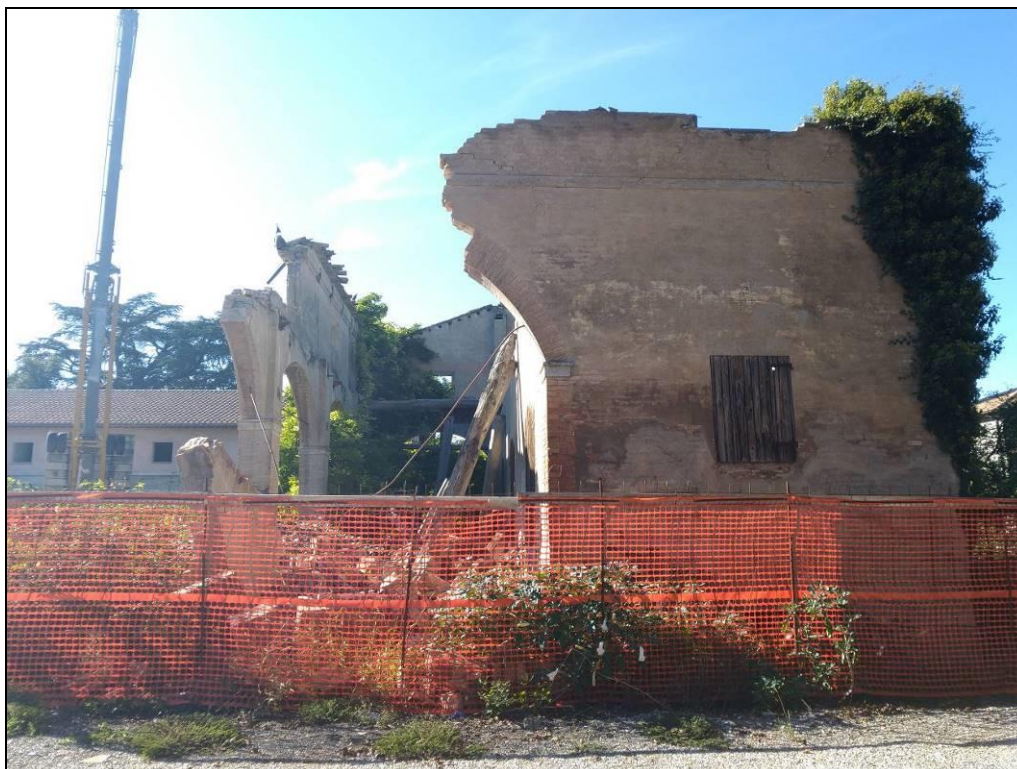
Fig. 16 – Fieniletto, fronte est, 2019.

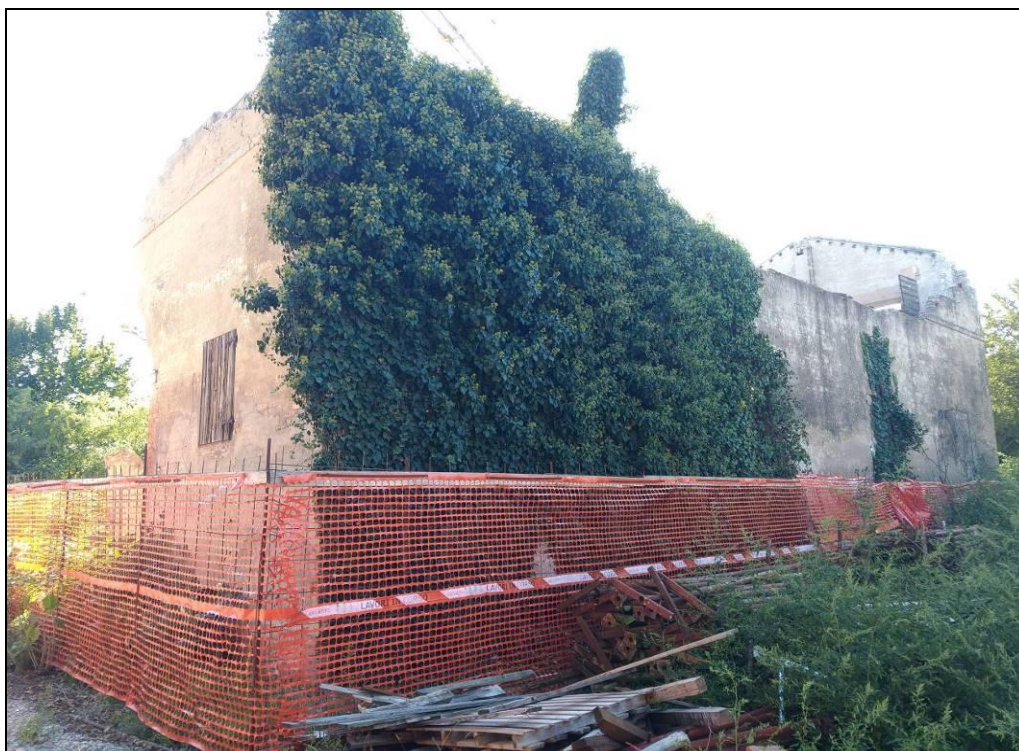
Fig. 17 – Fieniletto, angolo nord-est, 2019.
